# ARKITEKTEN

# ALT ER NYT, MEN INTET ER FORANDRET

## Interview med Dan Ljungar ved Martin Keiding

Venø Kirke – restaurering

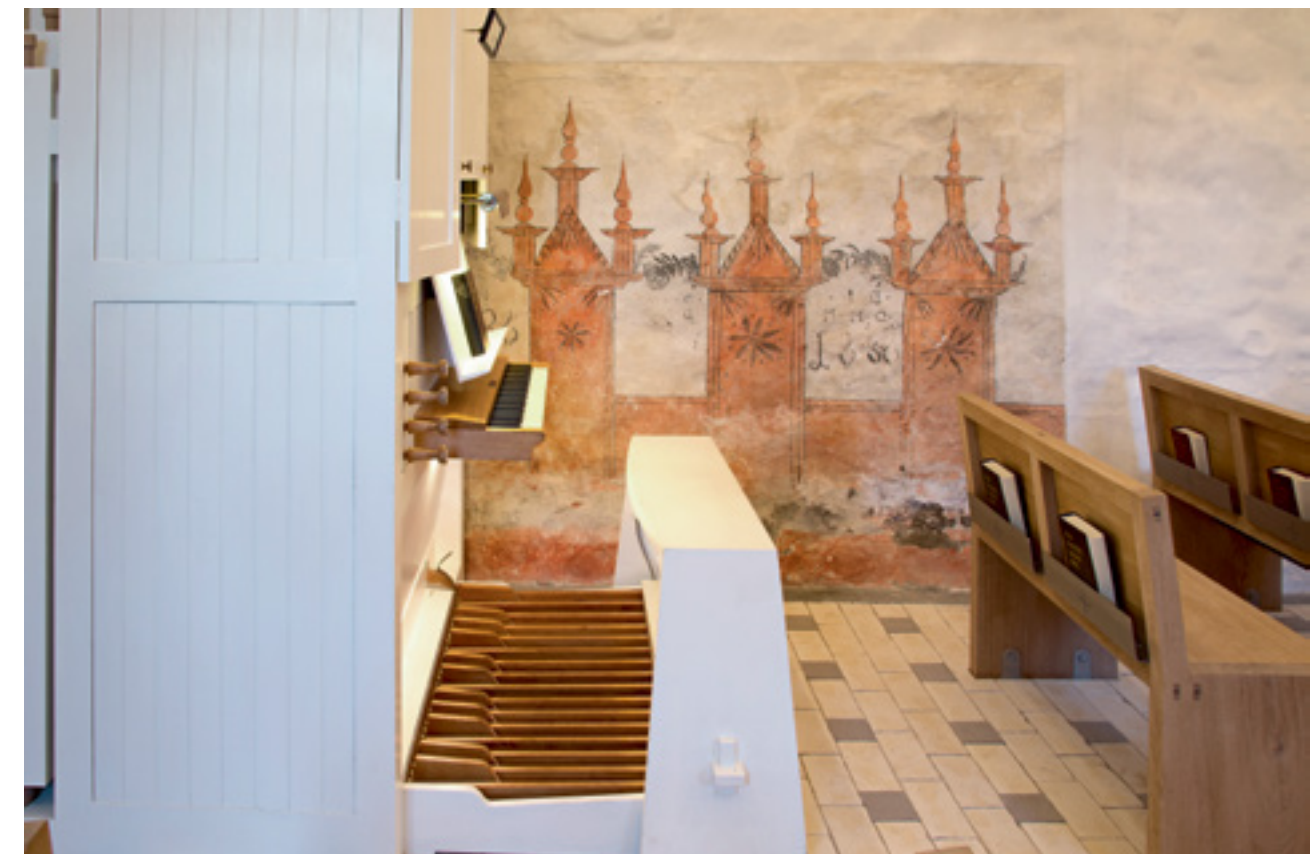
Nyistandsat kirkerum med de gamle kalkmalerier af bænkegavle. Foto: Christian Mortensen

DL Kirkens indre har været blåmalet og gulmalet og alle mulige farver fra 1880'erne og op til nu. Man afdækkede de særegne kalkmalerier af røde bænkegavle i 90'erne. Det betød, at Nationalmuseet lavede ny farvesætning i kirken, og det blev så rødt det hele!

Jeg tror, at Nationalmuseets idé har været at mime kalkmalerierne ved at overføre farven til kirkeinventaret og sågar loftsbjælkerne. Det gør jo så, at det drukner. Alterbilledet var en kopi af det Anton Dorph-alterbillede, der hænger i Brorsons Kirke på Nørrebro i København. Krucifikset var en metervare nede fra Sydtykland et eller andet sted. Men så er der nogle særlige ting: Der er en døbefont fra 1200-tallet, en prædikestol fra 1600-tallet. Alterbilledet fra 1600-tallet er væk, men sidetavlerne er der stadigvæk. De er meget naivistiske og formodentlig også malet i 1600-tallet.
